Analiza korozije nastale na cijevi čelika 15Mo3 iz grijača vodene pare u termoelektrani Plomin

Corrosion Analysis of the 15Mo3 Steel Pipes in the Steam Heater of the Plomin Thermal Power Plant

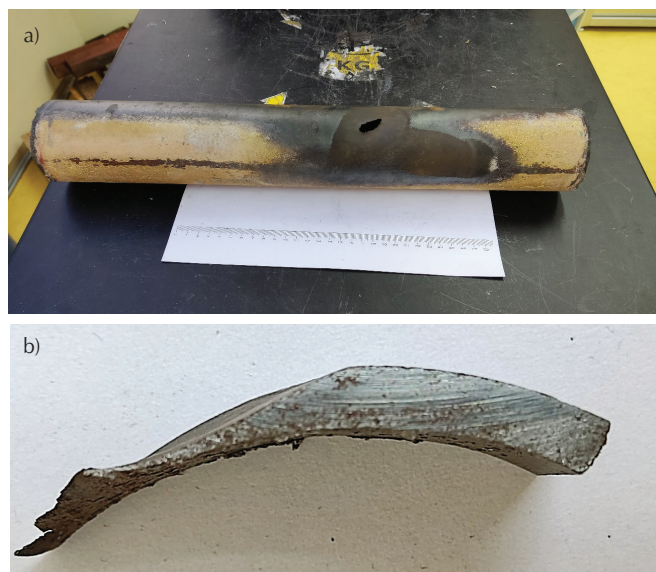
Iz termoelektrane je preuzeta legirana čelična cijev s pukotinom uzrokovanom korozijom (slika 1a). Na samom oštećenju (pukotini) napravljen je presjek u svrhu detaljnijeg pregleda, pri kojem je uočeno da je stijenka cijevi stanjena s vanjske strane cijevi, a ne s unutarnje (slika 1b). Na obje strane cijevi uz pukotinu uočena su korozijska oštećenja i korozijski produkti. Na unutarnjoj strani cijevi prisutni su korozijski produkti crvene boje ravnomjerno po čitavoj stijenci. S vanjske strane cijevi mogu se uočiti brazde (udubljenja i izbočenja) ponavljajućeg uzorka i usmjerenja, kao i rubovi pukotine usmjereni prema van vjerojatno nastali naglim puknućem cijevi uslijed stanjenja cijevi i istjecanjem visokotlačne vodene pare.

Slika 1 – a) Korodirana cijev, b) Presjek cijevi na oštećenju
Fig. 1 – a) Corroded pipe, b) Cross-section of the pipe at rupture

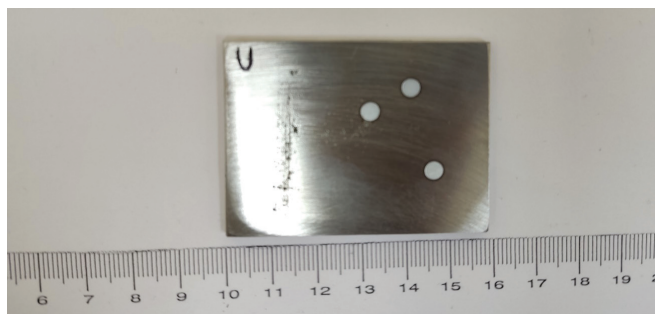
Slika 2 – Uzorak cijevi nakon provedene analize kemijskog sastava GDS metodom

Materijal od kojeg je načinjena ispitivana cijev je niskolegirani ugljični čelik i prema kemijskom sastavu sukladan je certifikatu za deklarirani materijal 15Mo3.^{10,11}

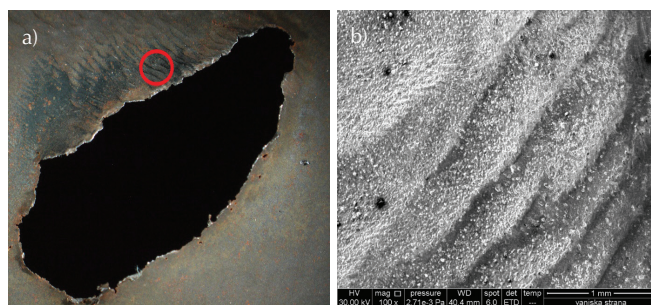
Tragovi trošenja materijala cijevi u blizini pukotine (slika 3a) na uzorku cijevi snimljeni su SEM-om (slika 3b). Na SEM mikrosnimku može se uočiti uzorak ponavljajućih udubljenja i izbočenja karakterističan za erozijsku koroziju.

Slika 3 – a) Pozicija snimanja SEM-a, b) SEM mikrosnimak vanjske površine cijevi neposredno uz pukotinu

ju.^{13,14} Mikroskopska analiza pokazala je izgled površine cijevi na kojoj se vide razne brazde uzrokovane korozijskim djelovanjem na vanjskoj strani cijevi.

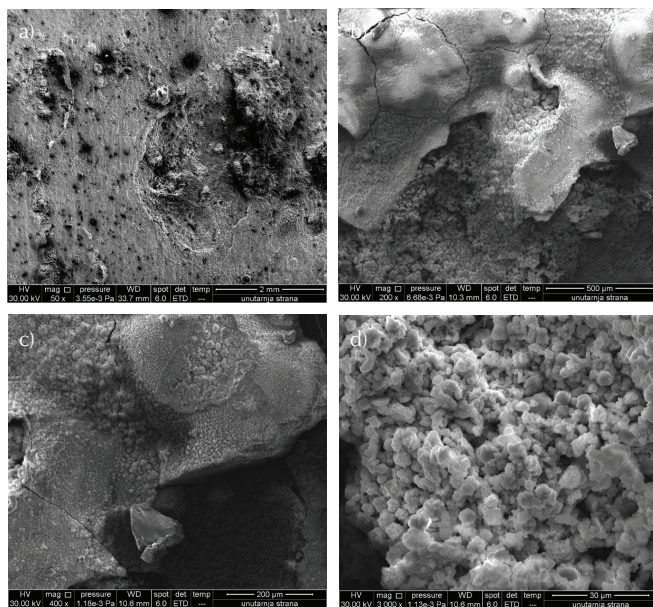
Na SEM mikrosnimcima (slika 4) prikazan je izgled korozijskih produkata na unutarnjoj strani cijevi neposredno uz pukotinu. Cilj je bio i utvrditi izgled i dimenzije, posebno dubinu korozijskih oštećenja s unutarnje strane cijevi, da bi se moglo procijeniti treba li uzrok puknuća cijevi iz ovog rada tražiti s unutarnje ili vanjske strane cijevi.

Slika 4 – SEM mikrosnimci korozijskih produkata na unutarnjoj strani cijevi pri uvećanjima: a) 50×, b) 200×, c) 400× i d) 3000×

Snimci (slika 4) pokazuju produkte korozije u naslagama jednake dubine te korozijska oštećenja koja bi s vremenom mogla napredovati i do stanjenja stjenke cijevi u toj mjeri da dođe i do puknuća. Konkretno, kod uzorka te cijevi lom nije uzrokovan korozijom s unutarnje strane cijevi, što je razvidno već iz samog promatranja pukotine u tlocrtu i u presjeku (slike 1a i 1b), gdje se jasno može uočiti da je cijev stanjena s vanjske strane u mnogo značajnijoj mjeri nego s unutarnje. U konkretnom slučaju, tj. u ovom radu utvrđeno je da je oštećenje uzrokovano trošenjem s vanjske strane cijevi, budući da fluid (pepeo i vodena para) struji oko cijevi i "troši" vanjsku površinu temeljem erozijom uzrokovane korozije.^{13,14}

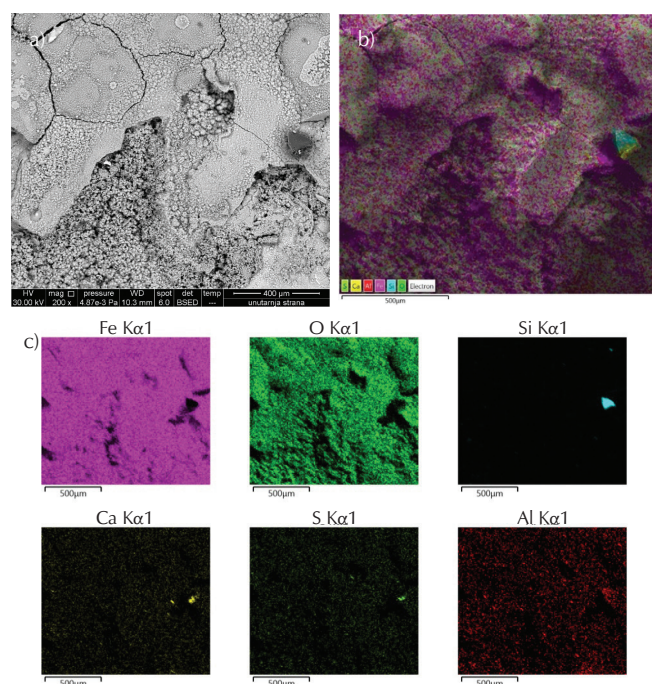
cijevi, gdje se nalazi crvena naslaga korozije. Na području sa slike 5a provedena je EDS analiza kemijskog sastava te su rezultati prikazani zbirnim i parcijalnim obojenim mapama na slikama 5b i 5c.

Slika 5 – a) SEM mikrosnimak unutarnje površine cijevi na kojoj je provedena EDS analiza, b) zbirna mapa raspodjele kemijskih elemenata na površini, c) parcijalne mape kemijskog sastava pojedinih elemenata

Za unutarnju koroziju cijevi, koja nije predmet u ovom radu, trebalo bi svakako detaljnije proučiti porijeklo bakra u korozijskim produktima s obzirom na to da bakar može biti odgovoran za koroziju ugljičnih čelika te za pojavu mikrobiološke korozije.¹⁵

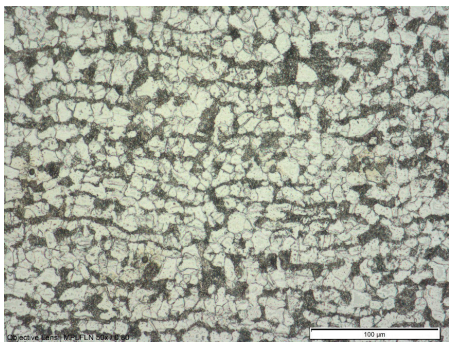
Slika 6 – Mikrostruktura vanjske površine cijevi
Fig. 6 – Microstructure of the pipe outer surface

Mikrostruktura vanjske površine cijevi (slika 6) pokazuje primarne α -kristale, sitnozrnata istoosna poligonalna zrna ferita (bijelo), fino lamelarni oblik perlita te iverasto-lamelarni perlit (crno). Na slici dobivenoj metalografskim mikroskopom može se uočiti homogenost zrna te predstavlja mikrostrukturnu građu normaliziranog čelika s 0,18% ugljika.¹⁶

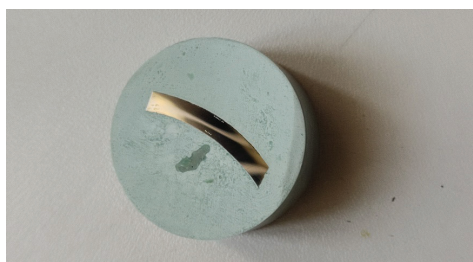
Na uzorku cijevi ispitana je tvrdoća prema Vickersu prema normi HRN EN ISO 6507 – 1:2018. Tvrdoća vanjske strane cijevi iznosi 157,0 HV, a unutarnje strane 168,4 HV. Razlika u tvrdoći može se pripisati uvjetima visoke temperature i toplinskim promjenama mikrostrukture cijevi u eksploataciji. Na uzorku su vidljivi otisci mjerenja tvrdoće (slika 7).

Slika 7 – Uzorak cijevi nakon provedenih ispitivanja tvrdoće prema Vickersu
Fig. 7 – Sample of the pipe after Vickers testing

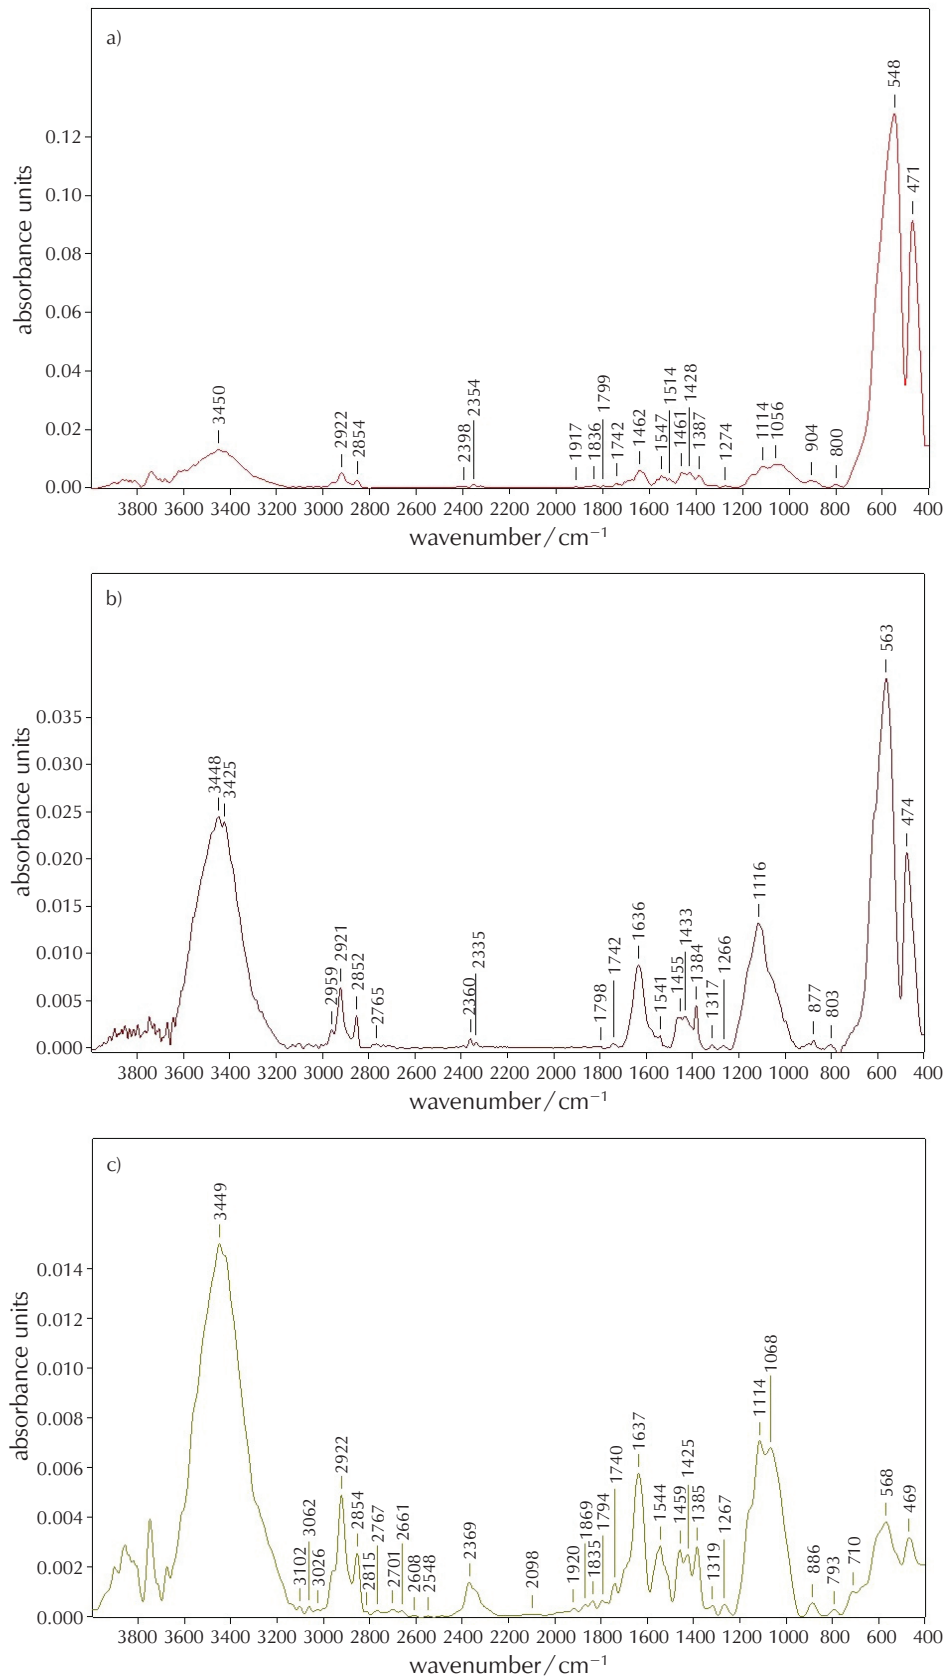
FT-IR analizom dokazano je kako u svakom od korozivskih produkata ima najviše kemijskih spojeva željezova(III) oksida, alumosilikata i nitrata.

Slika 8 – Rezultati FT-IR analize: a) crvenih koruzijskih produkata na unutarnjoj strani cijevi, b) koruzijskih produkata oko same pukotine i c) koruzijskih produkata s vanjske strane cijevi
 Fig. 8 – Results of FT-IR analysis of: a) of red corrosion products inside the pipe, b) corrosion products at the rupture, and c) corrosion products on outside surface of the pipe
